Archeologisch vooronderzoek DEINZE - RHEINBACHPLEIN & KERKPLEIN

30 juni tot 25 november 2009

KLAD-Rapport 18

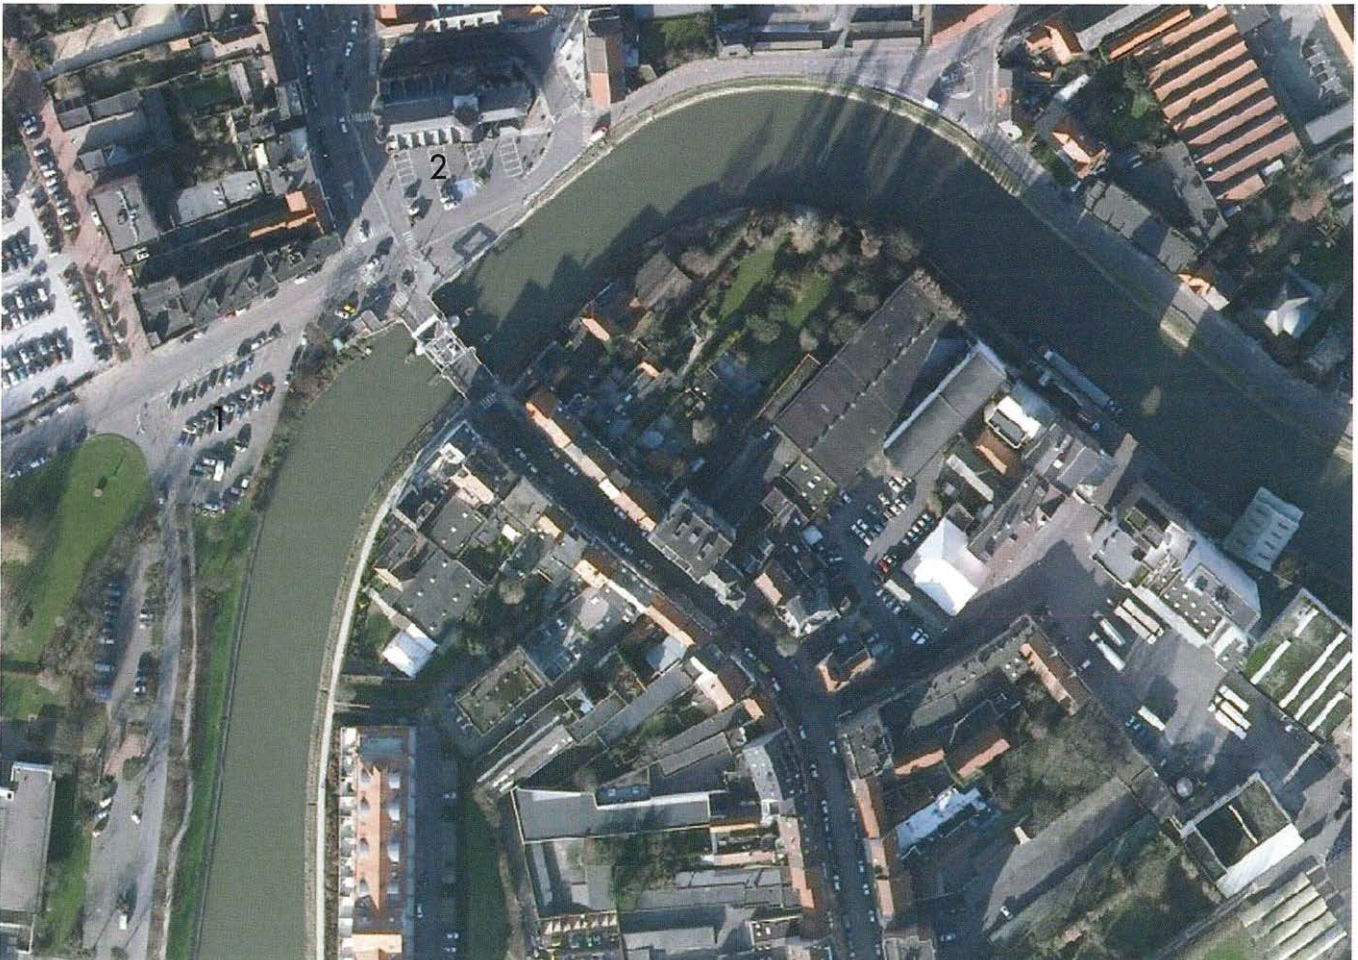
Figuur 1: luchtfoto met aanduiding van het Rheinbachplein (1) en het Kerkplein (2) (© www.gisoost.be).

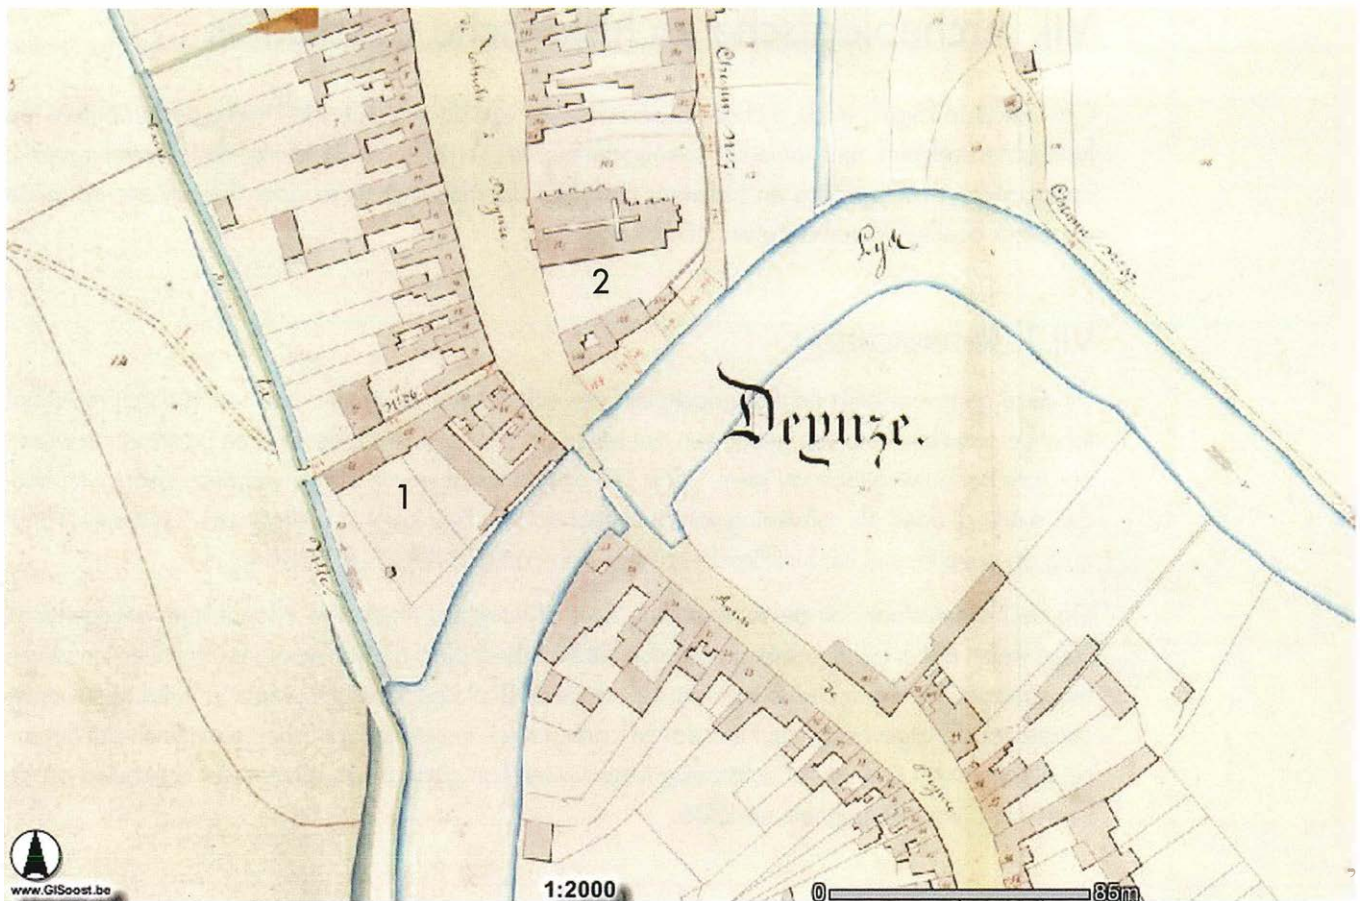
Figuur 5: Zicht op het Rheinbachplein zoals te zien in de Atlas der Buurtwegen (1840) (© www.gisoost.be).

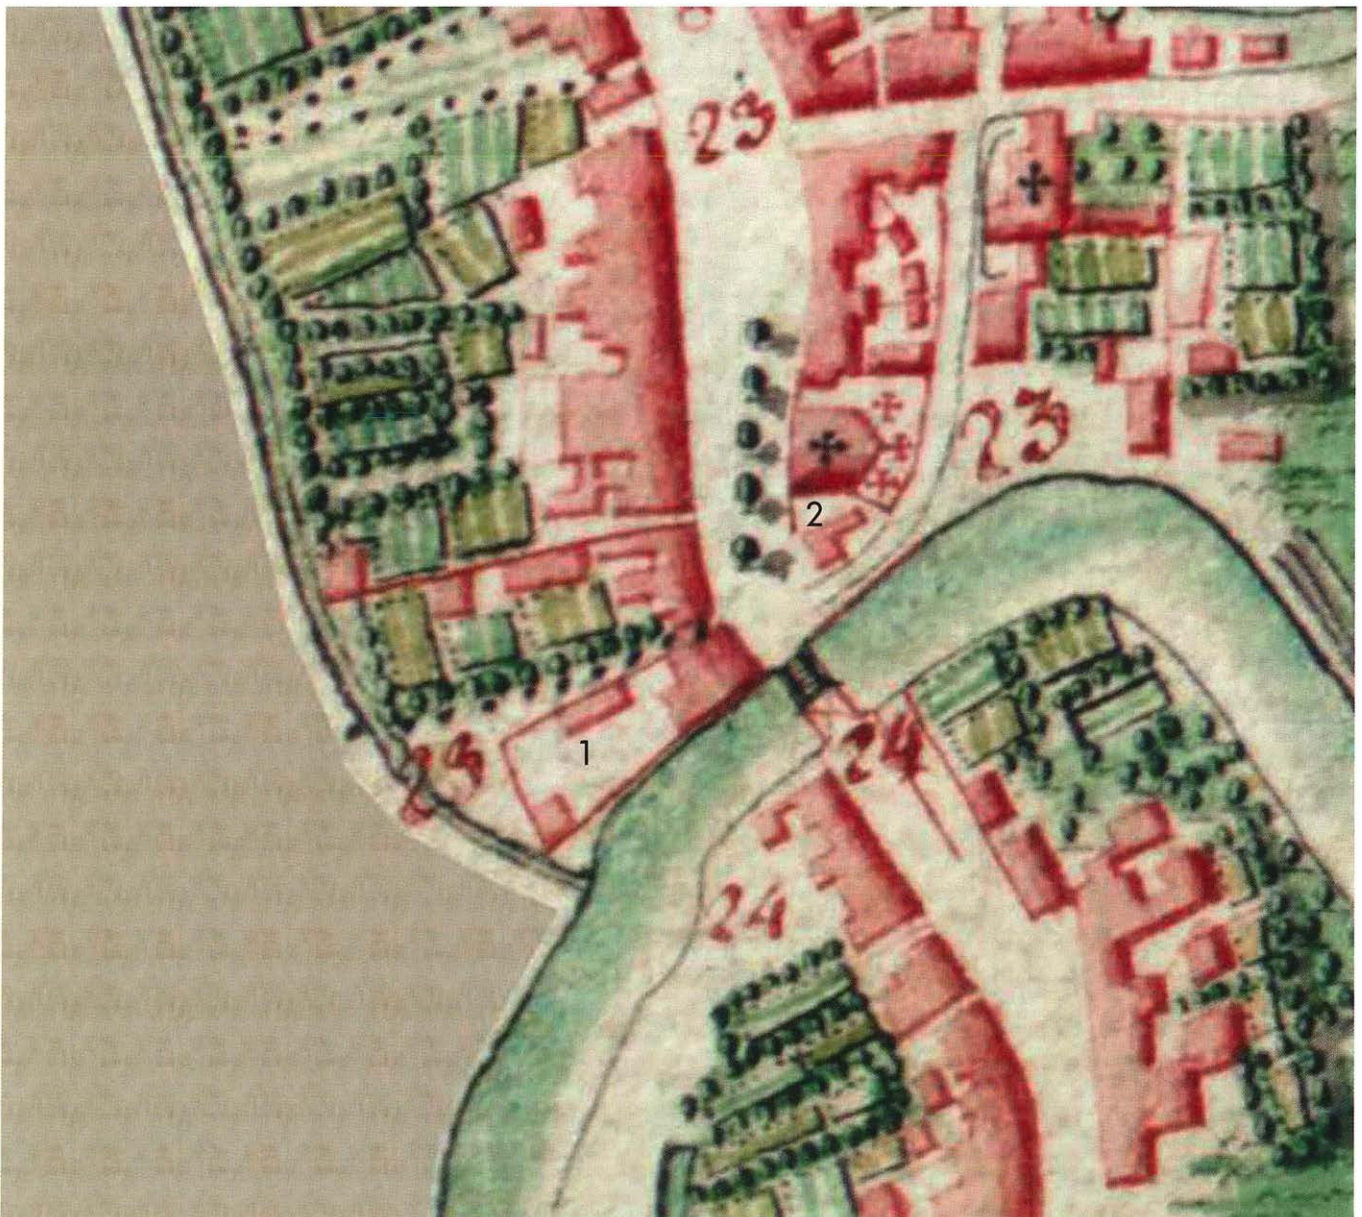
Figuur 7 Deinze en de plangebieden op de Ferrariskaart omstreeks 1771-1778 (© KBR.be).

oudere kaarten van Van Maldeghem (1786) en zeker op de kaart van Ferraris (1771-1778) is de monding van de Kaandel met de Leie nabij de muur heel duidelijk te zien. Het is wel opvallend dat op de 19e-eeuwse Popp-kaart en op de Atlas der Buurtwegen de Kaandel verder ligt tegenover deze muren. Mogelijk had verlanding aan de monding van de Kaandel in de Leie ervoor gezorgd dat het tracé zich verlegd had.

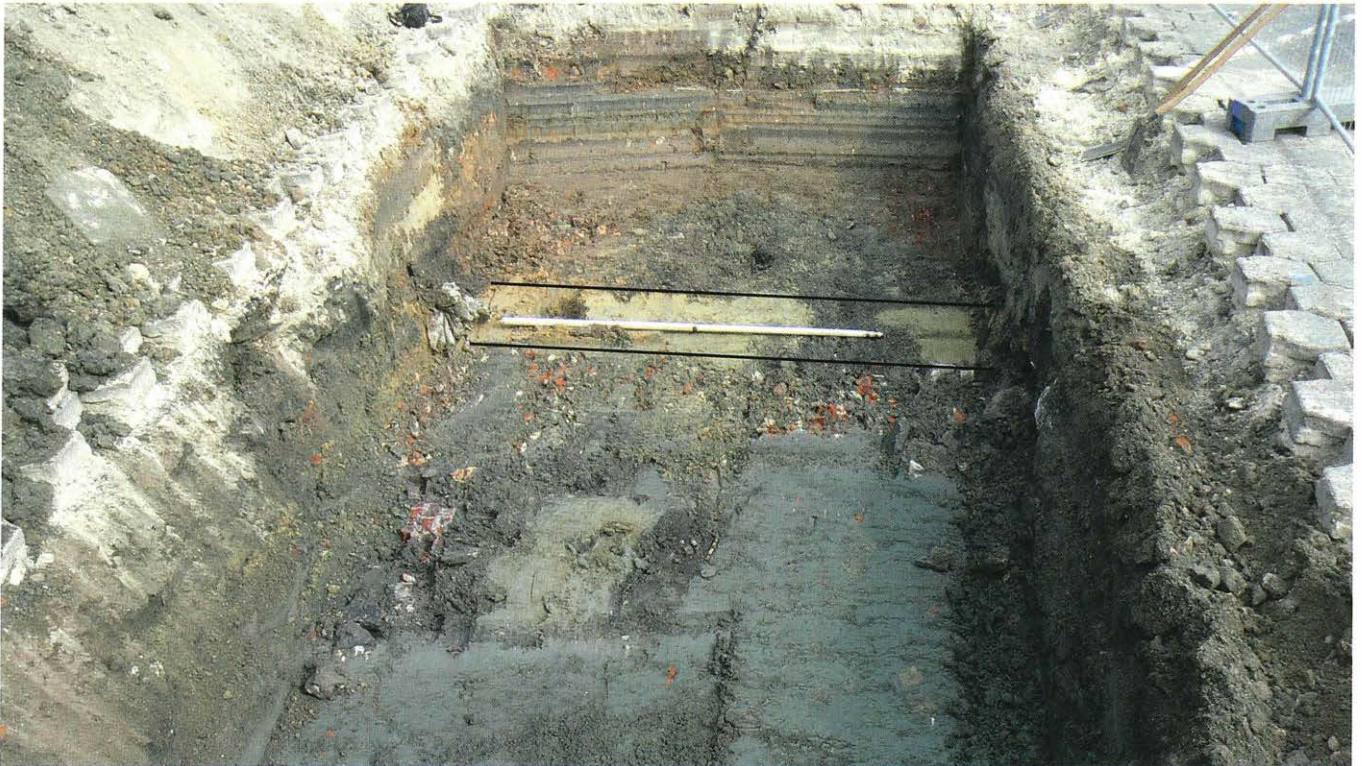
Figuur 8: Zicht op sleuf I op het Rheinbachplein op een diepte van ca. 1,5 m. De gele aanlegstrook van de riolering is zichtbaar, net zoals het blauwgroene kleipakket. Dit kleipakket lijkt te versmallen bij het dieper uitgraven van de sleuf

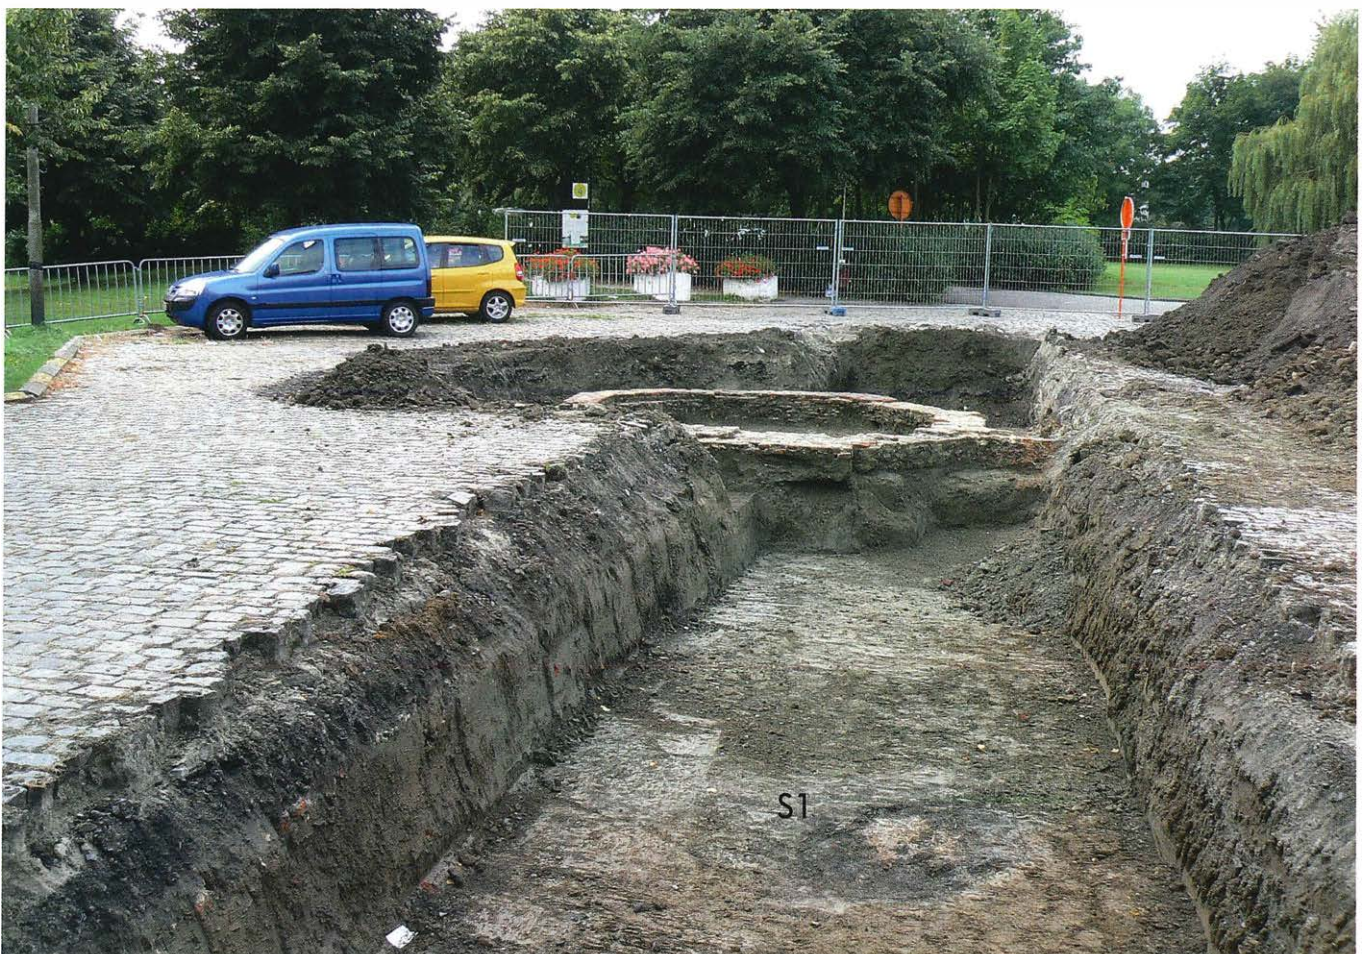
Figuur 9: De tweede sleuf op het Rheinbachplein was een schot in de roos. Op de voorgrond zijn de verschillende kleilagen zichtbaar, net zoals grondspoor 51. Op de achtergrond is het achthoekige fundament A duidelijk.

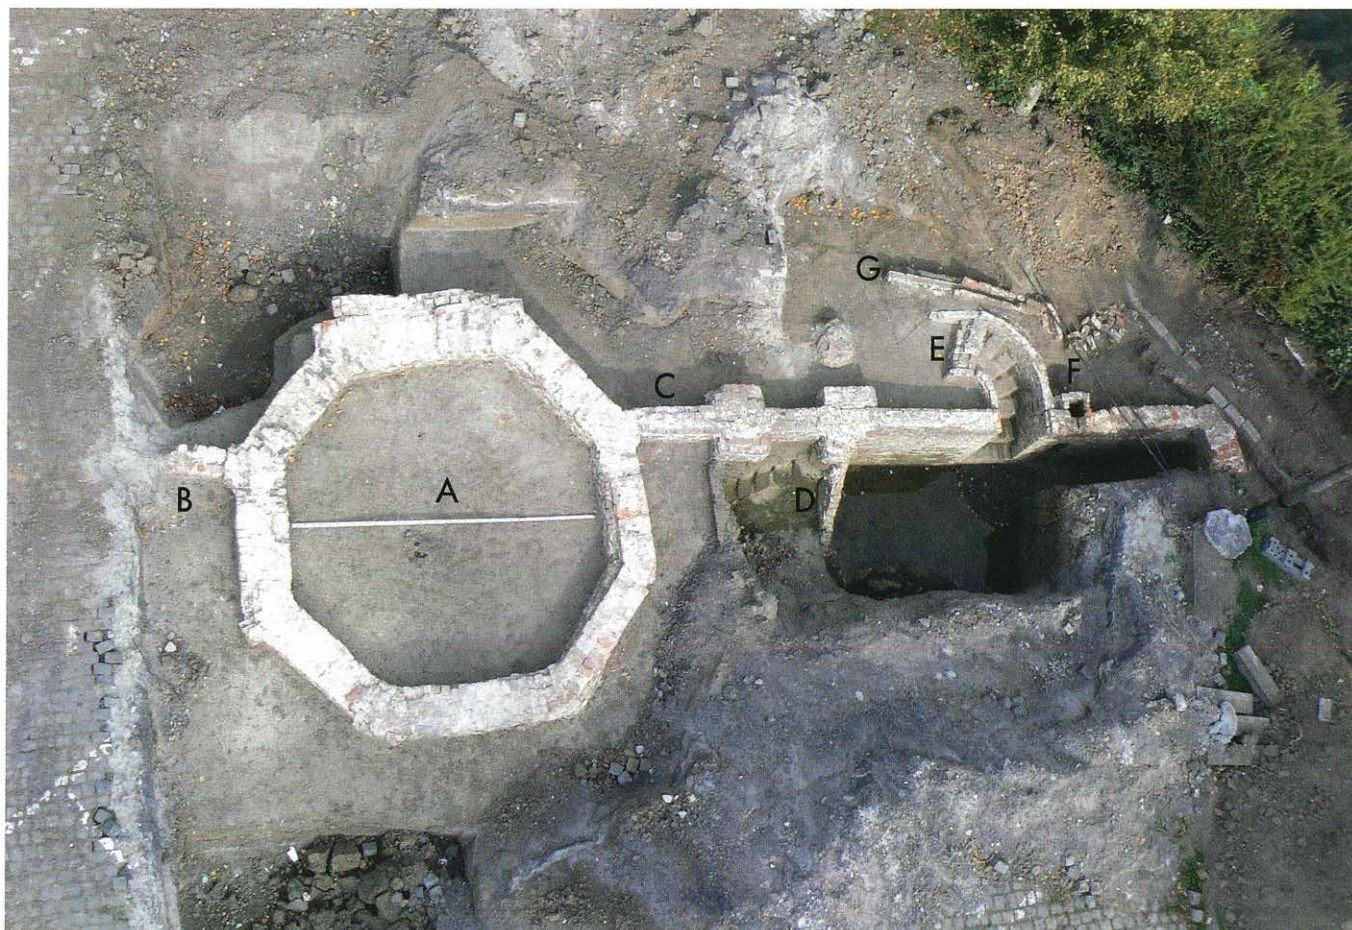
Figuur 13: Overzichtsfoto op de fundamente met de aanduiding van de verschillende elementen, genomen van op de elevator van de Deinse brandweer.

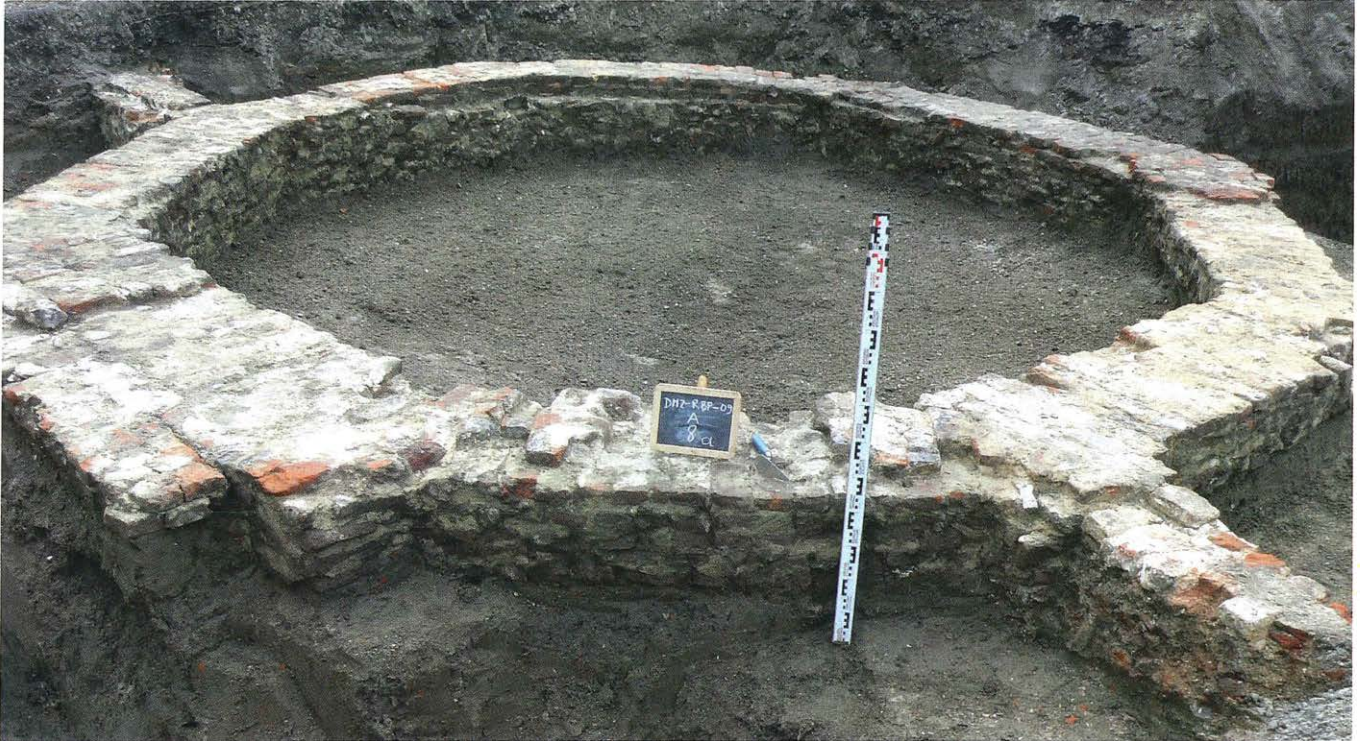
Figuur 14: Overzichtsfoto op de buitenkant (a) van zijde 8 van het achthoekige fundament A, met de muren B en C aangebouwd op de steunberen en de aanzet van de trap ter hoogte van zijde 1.

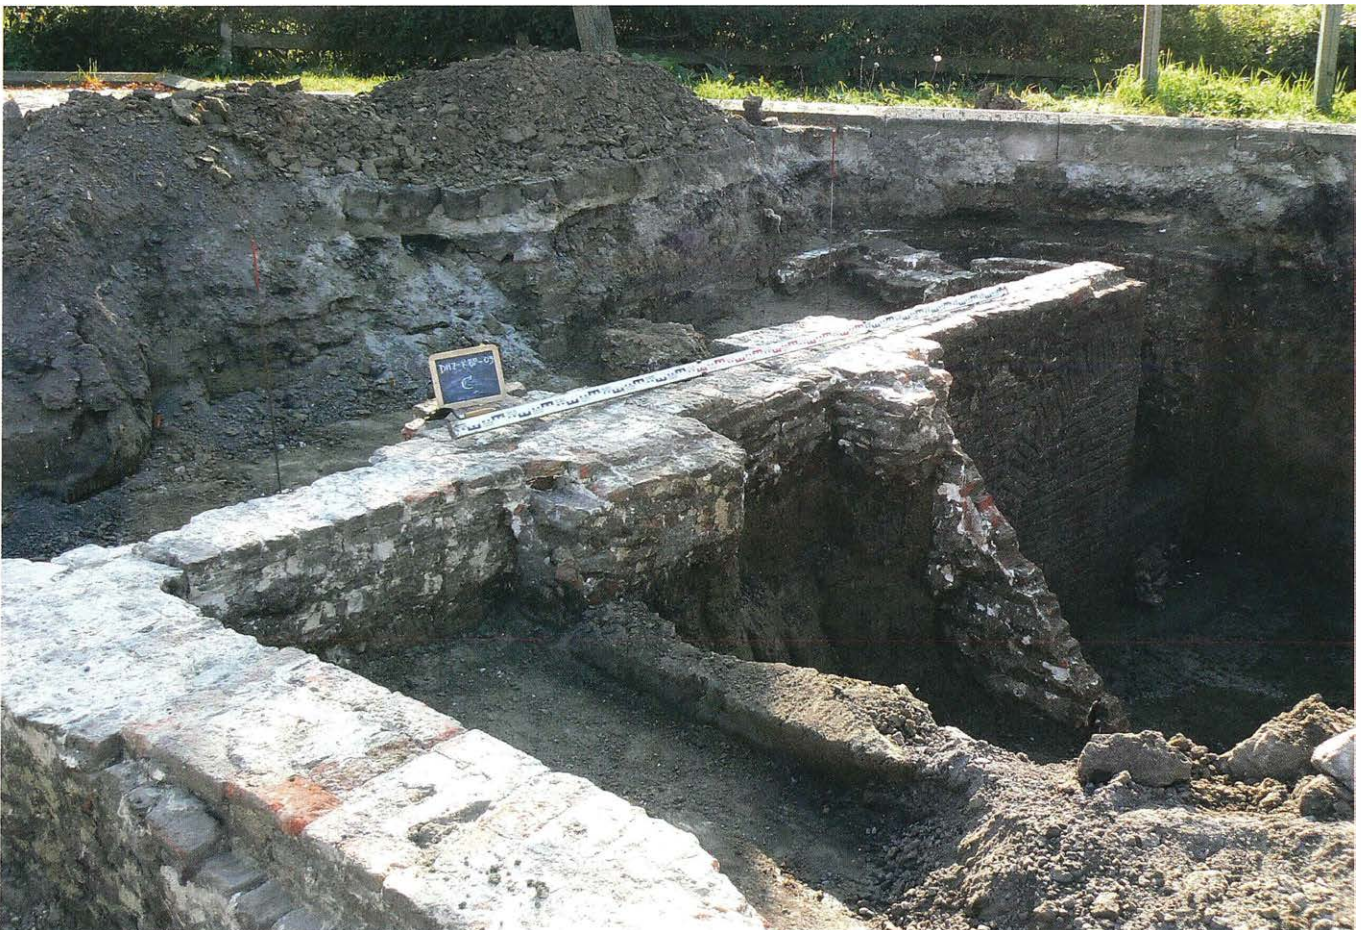
Figuur 15: Overzichtsfoto op muur C, met de twee steunberen, de afgebroken muur D en trap E

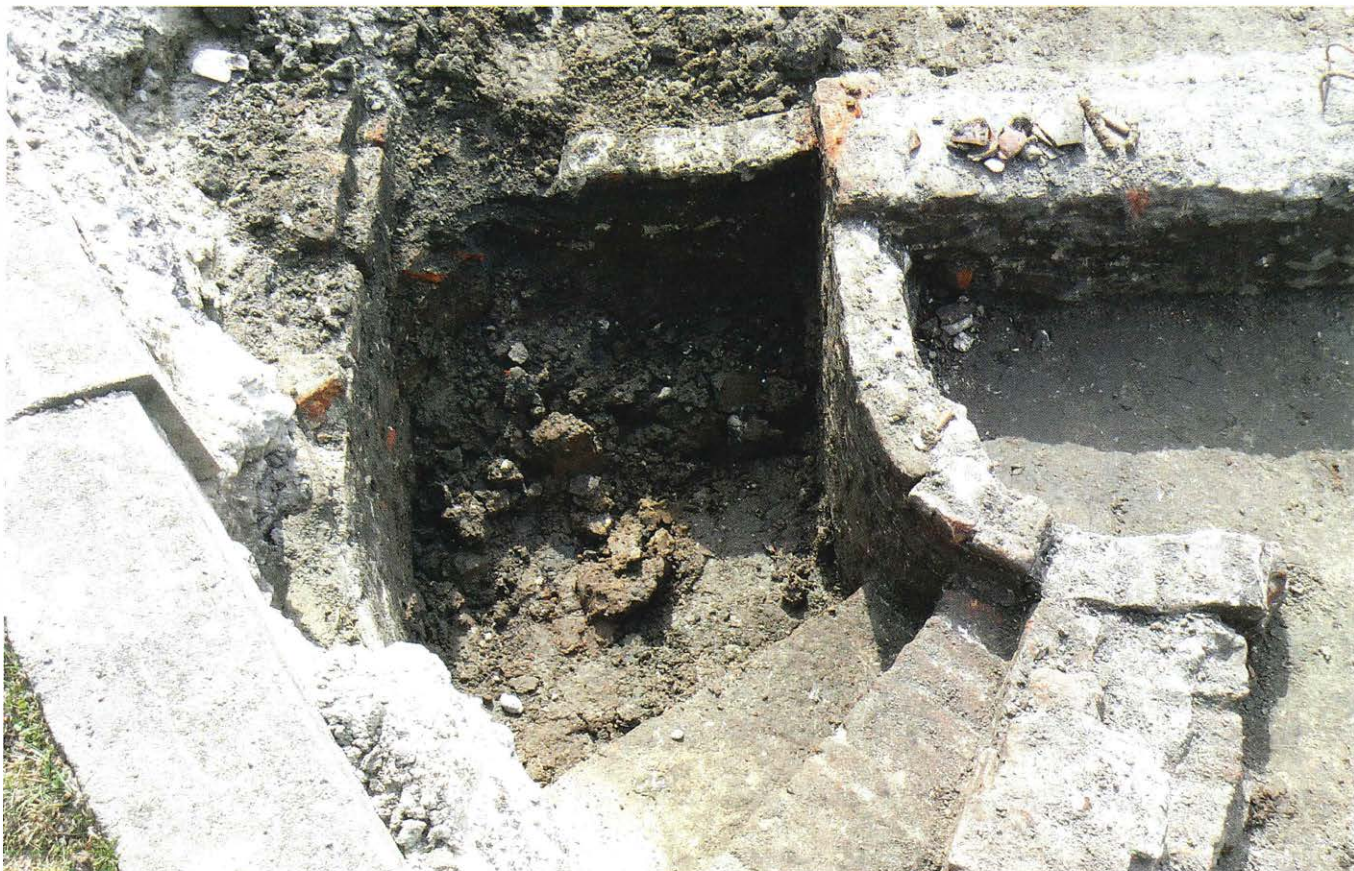
Figuur 16: Zicht op de 3 stenen die de aanzet van een muurtje lijken te zijn om de trap af te sluiten. De erg kleig komt overeen met wat bij het onderzoek van profiel 2 werd vastgesteld.

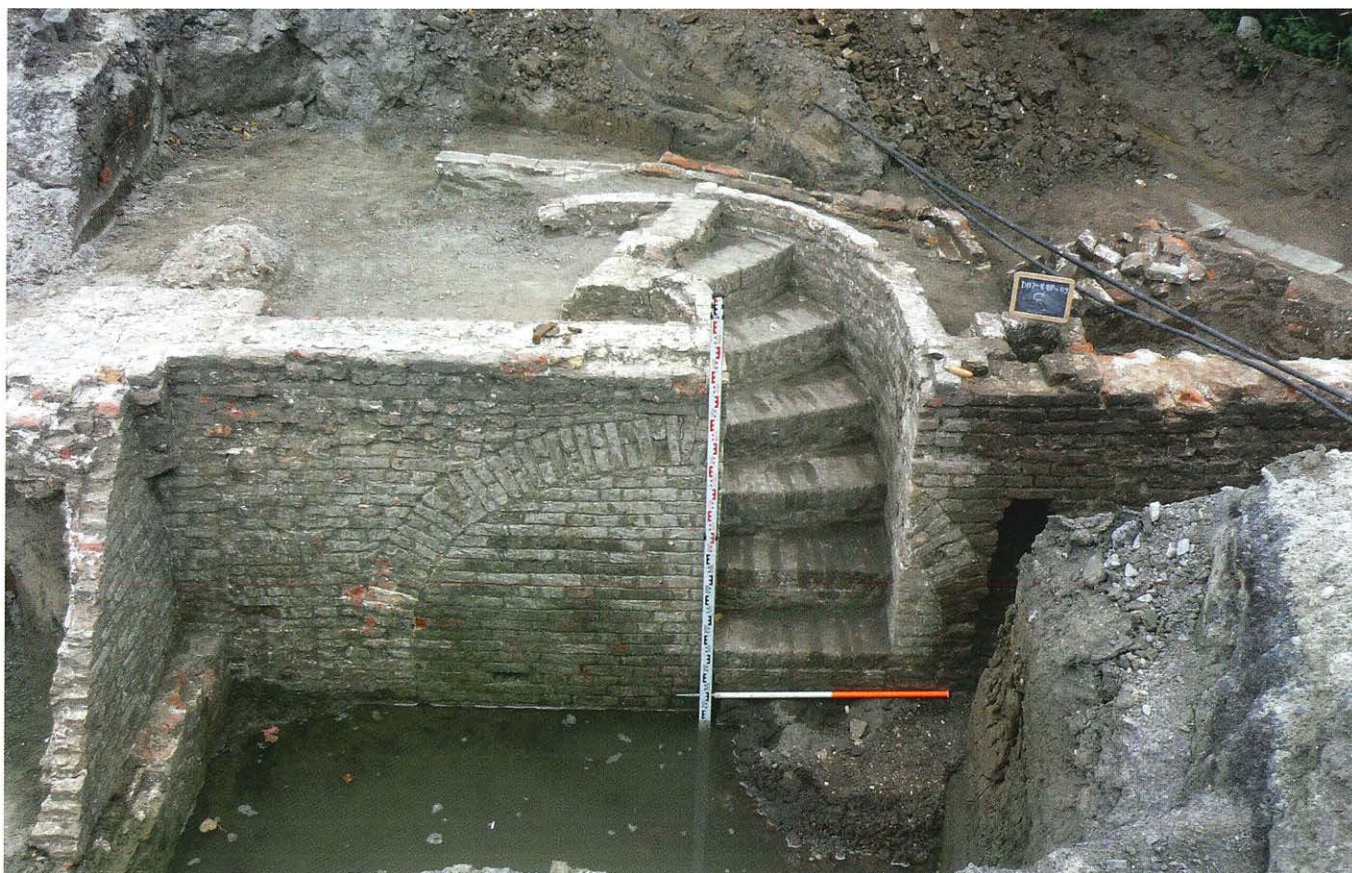
Figuur 17 Overzichtsfoto op muur C met boog, muur D, trap E en stortkoker F.

Opmerkelijk is de boog in de muur, die doorsneden wordt door trap E. Aanvankelijk moet het de bedoeling geweest zijn om deze als spaarboog te laten fungeren. Maar dit plan lijkt heel snel gewijzigd te zijn. De spaarboog is opgevuld met bakstenen en de muur met de boog werden onderbroken om er de trap E in te construeren. Het metselwerk onder de boog, dat beter is afgewerkt dan in de rest van de muur en de scheuren in de verbindingen met de trap, lijken dit te bevestigen. Dat er geen verschillende baksteenformaten of verschillende kalkmortels werden teruggevonden bevestigt dan weer de snelle aanpassing aan het oorspronkelijke plan.

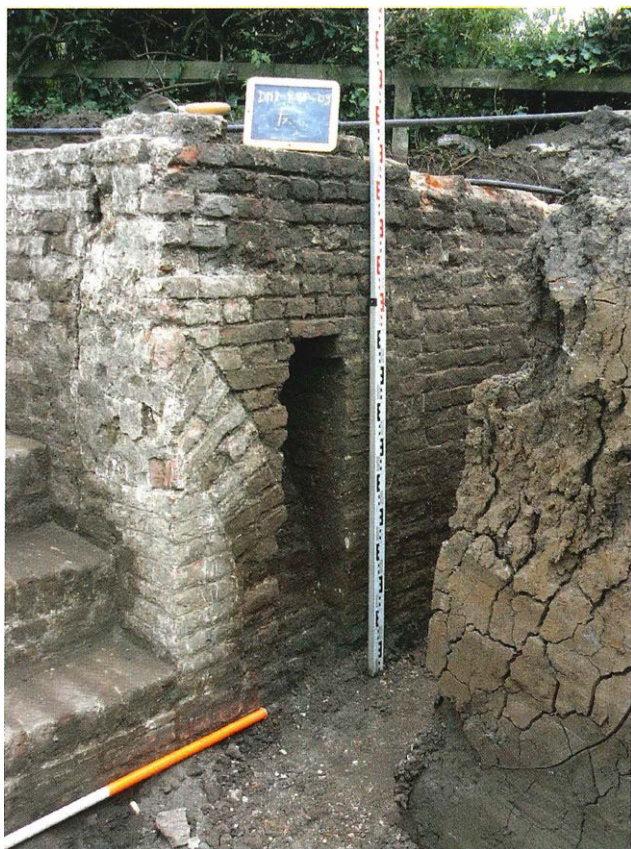
Figuur 18: Zicht op stortkoker F in muur C.

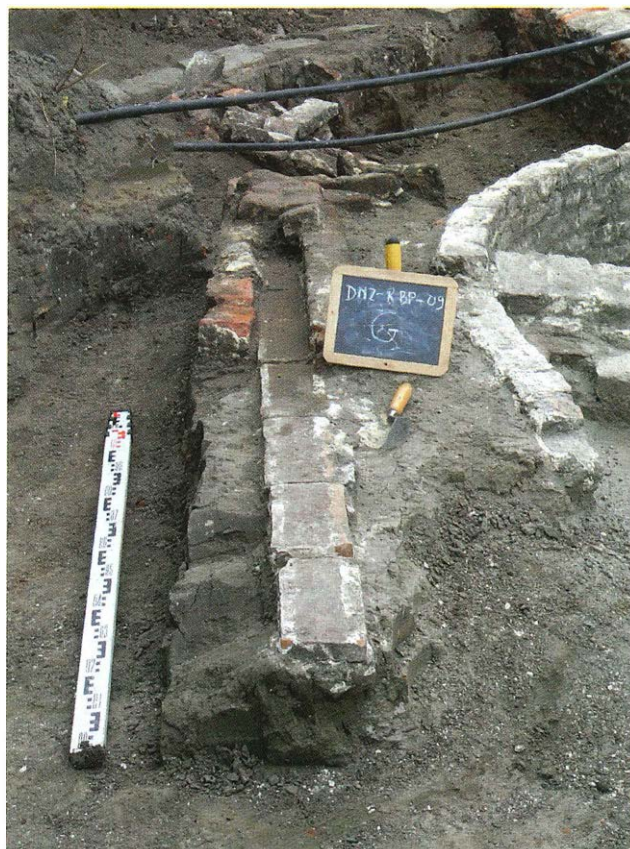
Figuur 19: Zicht op de restanten van goot G. Achter op de foto zijn nog enkele bakstenen bewaard die de goot afdekten.

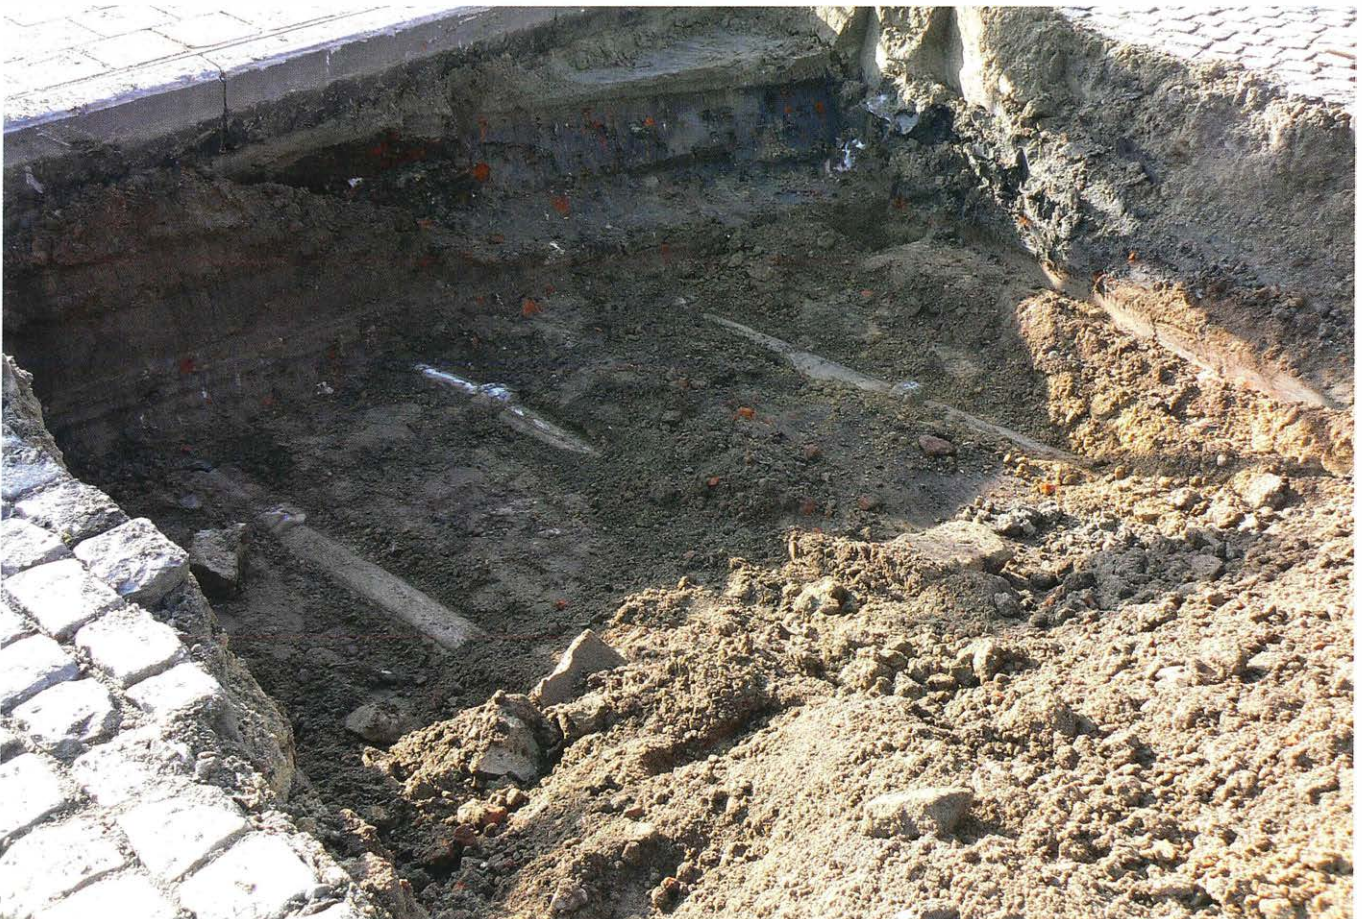
Figuur 22: De verankeringen van de damwanden, tussen de Leie en de Leiedam.

volledig verstoord door de verankeringen van de damwanden van de Leieoevers, geplaatst bij de werken aan de oevers in de jaren 70 van vorige eeuw.

Op ca. 1,20 m diepte werden om de meter betonnen buizen aangetroffen die als bescherming van deze verankeringen dienen. Vermoedelijk zijn deze verankeringen vastgezet in een massief blok als contragewicht, dat zich volgens de stabiliteitsingenieur op ca. 8 tot 10 m ver van de damwanden moet bevinden. Dit blok is echter niet vastgesteld omdat net de bewuste zone vol nutsleidingen zat.

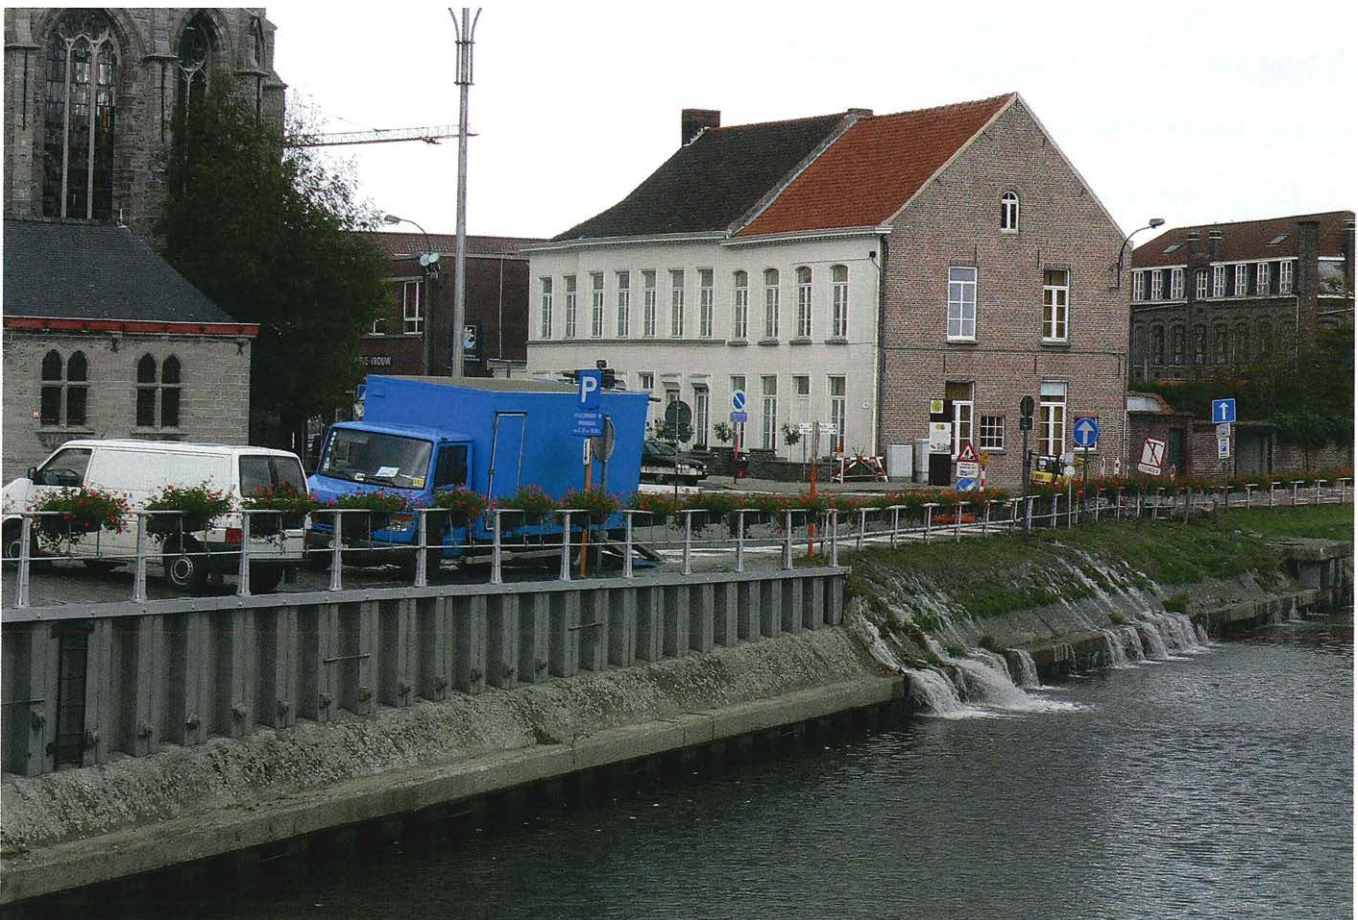
Figuur 23: De watervallen van Deinze, zoals ze in de krant kwamen, storten zich in de Leie. Op deze foto zijn ook de bouten van de verankeringen van de damwanden duidelijk zichtbaar. Deze hebben het zuidelijke deel van het Kerkplein verstoord.

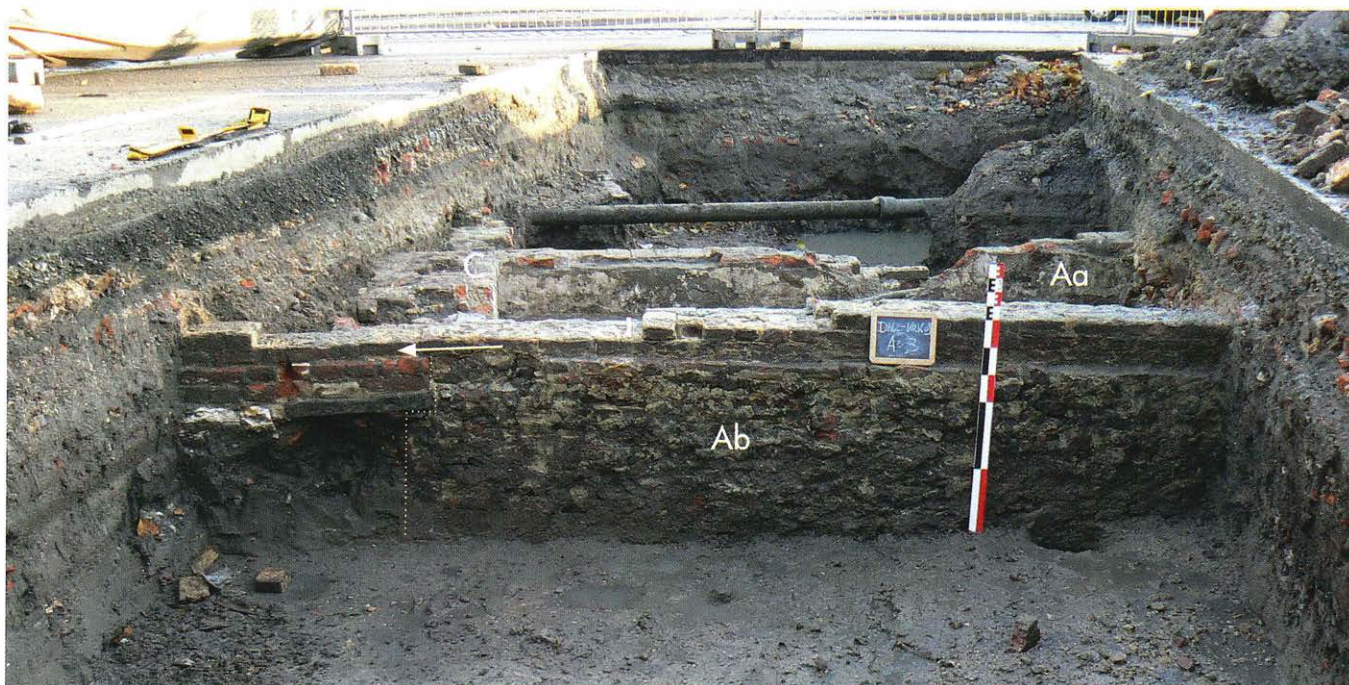
Figuur 26: De buitenzijde van muur b, van kelder A vertoont een enigszins bizarre opbouw. Het fundament is meer dan 1 meter diep bewaard over de lengte van de kelder. Daarna is het fundament minder diep bewaard en uit recuperatiemateriaal opgebouwd. Het opstaand muurwerk loopt echter gewoon verder.

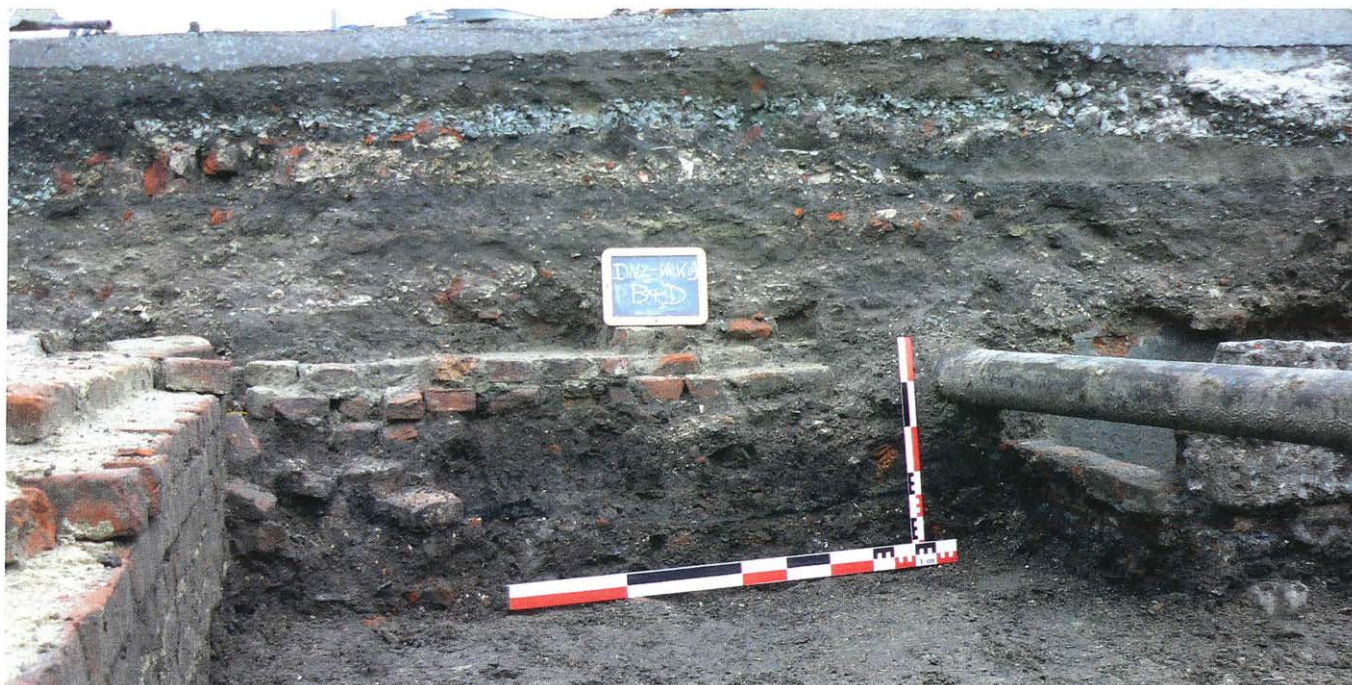
Figuur 28: Muur Bis doorsneden door zowel muur Aa, een waterleiding en structuur D. Onder de muur zit een donkergrijs tot donkerbruin pakket met wat puin, waardoor ook een opvallende zwarte, organische band loopt.

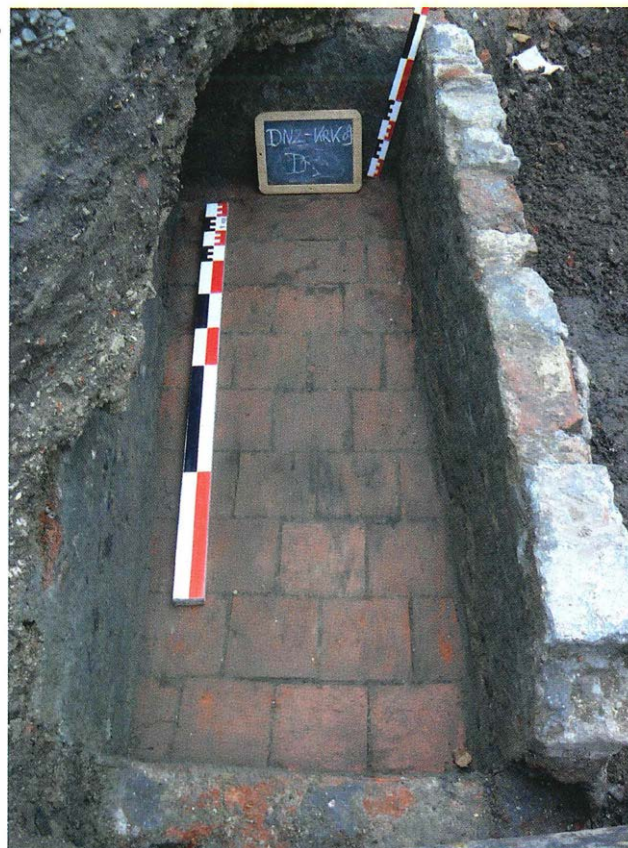
Figuur 29: Zicht op structuur D. Momenteel is niet duidelijk welke functie hieraan kan toegeschreven worden.

De structuur zelf is opgebouwd uit rode bakstenen (22x10,5x4,5 cm) en vrij recente, grijze cementmortel. De muren zijn 1 steen breed. De binnenzijde is vlakgezet met cement en de buitenzijde is ruw afgewerkt met cement. Op de bodem ligt een rode tegelvloer. De tegels meten 14 bij 14 cm. Vergelijkbare losse tegels die in de vulling van structuur D gerecupereerd zijn, hebben een dikte van 2 cm. Het voegsel tussen de tegels is vrij zacht en donker van kleur.

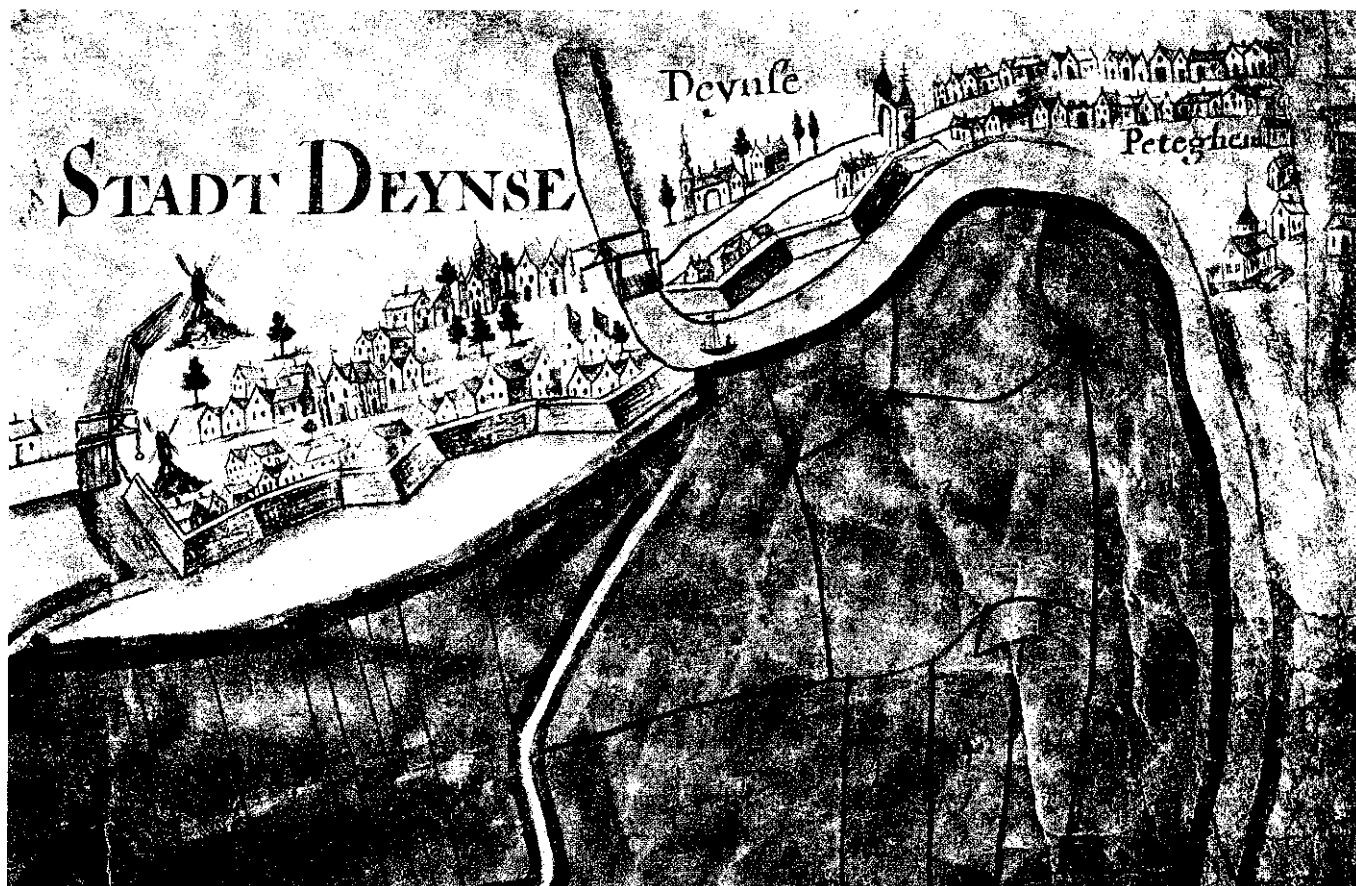
Figuur 33: Fragment van de kaart uit het Londboek en afmeting van de Parochie van Deinze door Pieter Hovoere uit 1715 (Archief KGK Deinze).
